Congreso Nacional del Medio Ambiente
Cumbre del Desarrollo Sostenible

COMUNICACIÓN TÉCNICA

Medidas de sostenibilidad y restauración ambiental adoptadas en las obras de actuaciones de mejora en accesos marítimos al puerto de Sevilla, fase I: Esclusa.

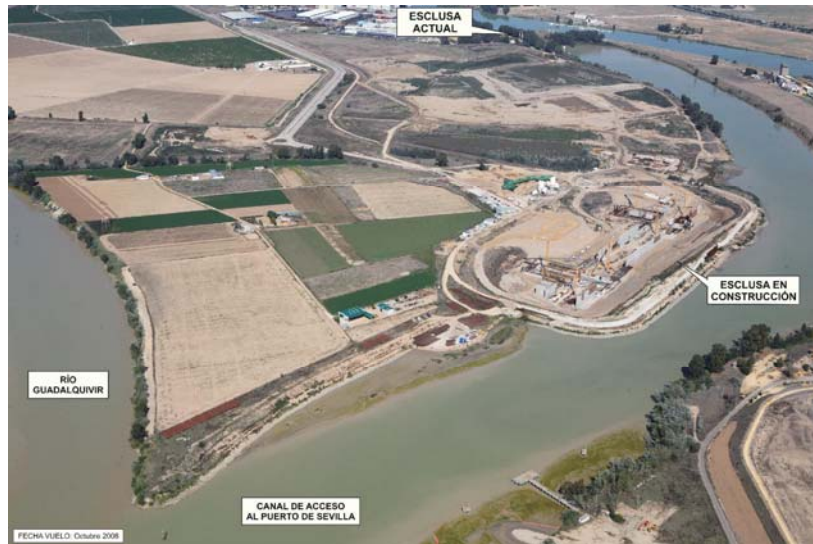
Figura 1. Localización de la actual esclusa y del nuevo emplazamiento

La construcción de la nueva esclusa comenzó en junio de 2005, ubicándose en la margen derecha de la ría, aguas abajo de la actual, en el tramo conocido como ante-esclusa.

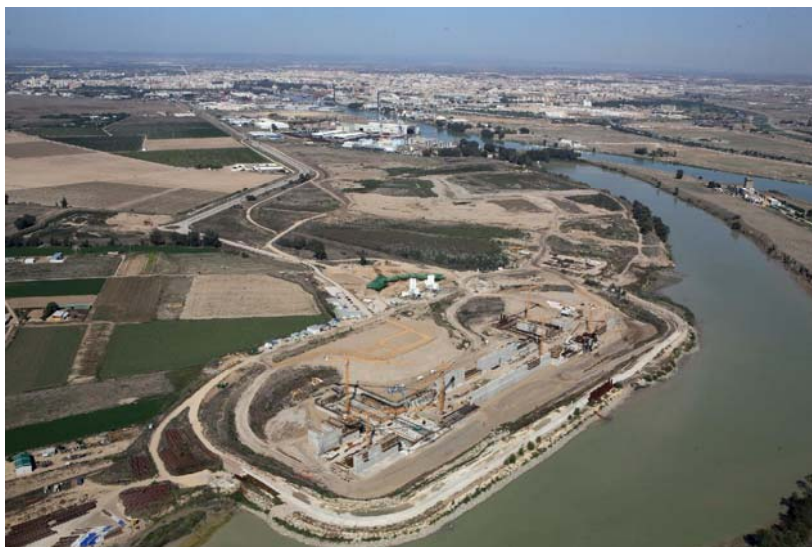
Figura 2. Estado actual de las obras de construcción de la nueva esclusa

En la actualidad, se está acometiendo la obra civil de la esclusa y los puentes que conectarán ambos flancos de ésta, encontrándose en un estado bastante avanzado. Previamente tuvo que construirse el recinto que alberga estas infraestructuras en el que se llevó a cabo un importante movimiento de tierras, unos 900.000 m³, de los cuales una parte se ha usado para el relleno de zonas deprimidas y otra parte para el recrecimiento de las motas de cierre de los vaciaderos que serán utilizados en etapas posteriores. La navegación continúa realizándose por el canal y esclusa que han ofrecido servicio al Puerto de Sevilla hasta el día de hoy.

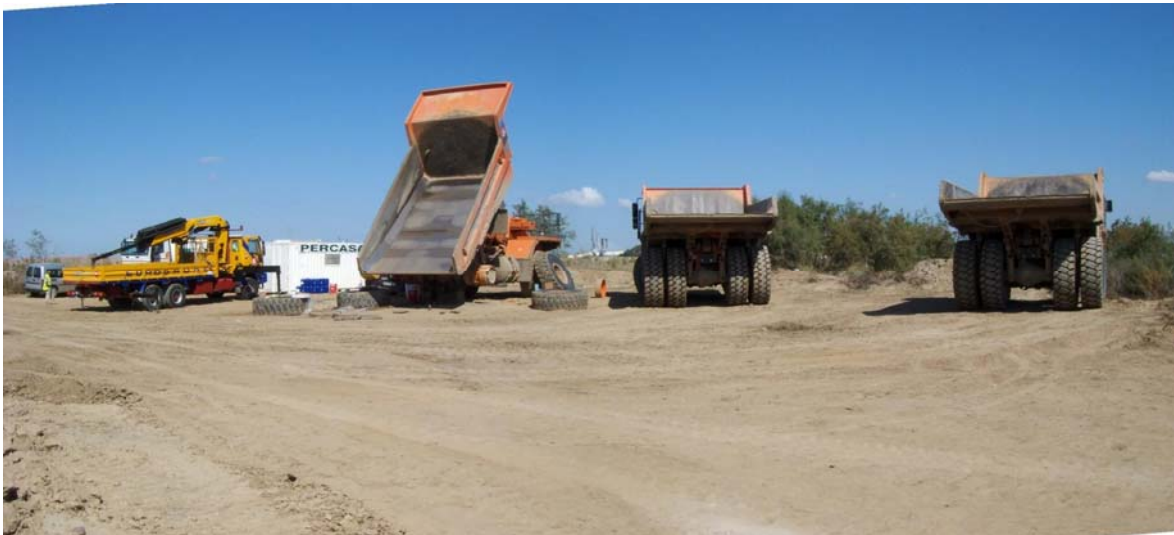
Figura 3. Labores de mantenimiento de la maquinaria

Claro ejemplo de ello, ha sido la exhaustiva vigilancia realizada sobre las labores de repostaje y mantenimiento de la maquinaria, en la que se ha instado a los responsables de las mismas a realizar dichas labores en áreas controladas y mediante técnicas seguras a fin de evitar incidencias potenciales sobre el suelo y los recursos hídricos subterráneos del lugar. Igualmente se ha actuado sobre los nidos de rapaces presentes en la zona de obra y que no fueron catalogados en primera instancia, balizándose el área y permitiéndose que los adultos alimentaran con normalidad a las crías a fin de garantizar la viabilidad de la nidada. Por otro lado, se ha estado muy atento a la evolución de la calidad hidrológica de la ría, sobre todo en lo que a la turbidez se refiere. Debido a causas aún no aclaradas por las administraciones competentes, en la ría se detectaron episodios en los que aumentó considerablemente la cantidad de sólidos en suspensión en determinados tramos de la misma, lo que obligó a establecer estrictos controles de monitorización y vigilancia a fin de descartar cualquier relación con las obras de construcción de la nueva esclusa. De igual manera se analizaron fisicoquímicamente los sólidos puestos en suspensión a fin de conocer potenciales incidencias sobre la fauna asociada a la ría y garantizar la viabilidad de posteriores dragados que deben ser realizados en sucesivas etapas ligadas a la construcción de la nueva esclusa (ver detalles en el epígrafe de Mayor Control sobre la Turbidez de la ría del Guadalquivir dentro de las Medidas Adicionales de Sostenibilidad Ambiental). Al margen del lógico efecto mecánico ocasionado por la presencia de estos sólidos en suspensión, en ningún caso se obtuvieron evidencias de contaminación química y/o microbiológica asociada a estos sedimentos resuspendidos.

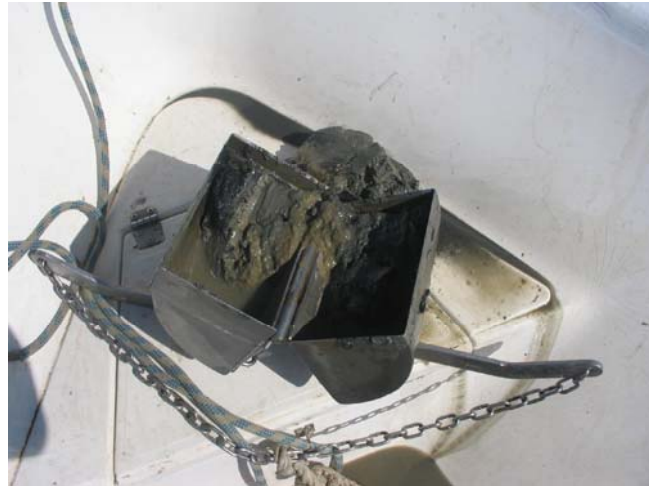
Figura 6. Sedimentos tomados con draga van Veen

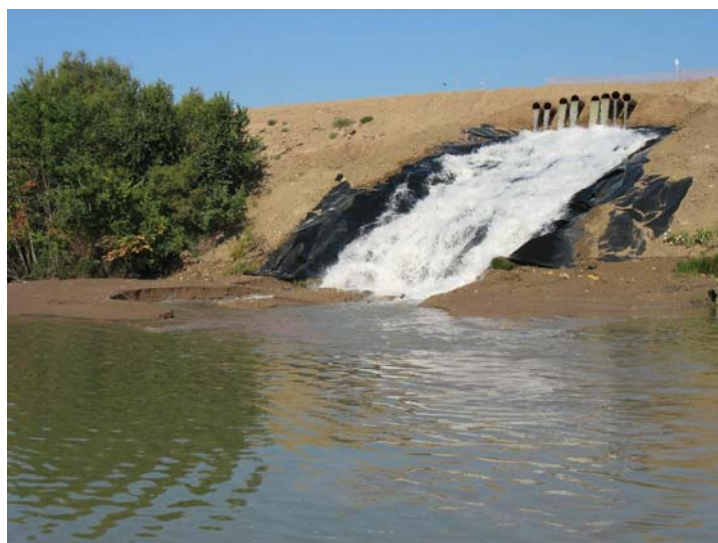
Figura 7. Vertido procedente de los vaciaderos

Por otro lado, respecto a la caracterización del vertido procedente de los vaciaderos utilizados durante la primera campaña de dragados, indicar que la mayor parte de los parámetros que fueron analizados se encuentran por debajo de los valores puntuales establecidos en el *Decreto 14/1996, de 16 de enero, por el que se aprueba el Reglamento de Calidad de Aguas Litorales*. Tan sólo se detectaron anomalías puntuales en el parámetro turbidez que rebasó en varias ocasiones el valor imperativo establecido en la norma de aplicación. Esta situación activó el Plan de Emergencia de Vaciaderos de forma inmediata, el cual funcionó correctamente en todos los casos, limitándose sensiblemente los potenciales efectos que podrían haberse manifestado sobre el medio receptor. Como ejemplo de las medidas incluidas en el citado Plan se incluyen el aumento del tiempo de residencia del agua a verter a fin de facilitar la decantación de los sólidos o la disminución de la tasa de rendimiento del dragado e incluso la paralización completa de la draga.

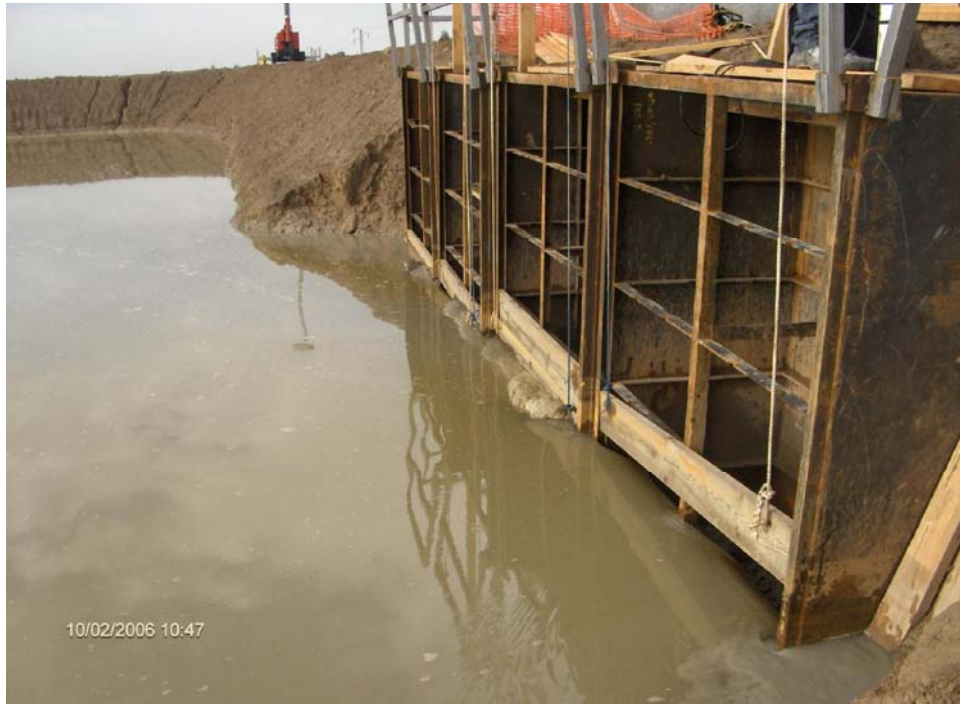
Figura 8. Detalles de los cajones de control del vertido. La disposición de las tablas, disminuye el caudal de salida aumentado su tiempo de residencia, facilitándose la decantación de los sólidos en suspensión

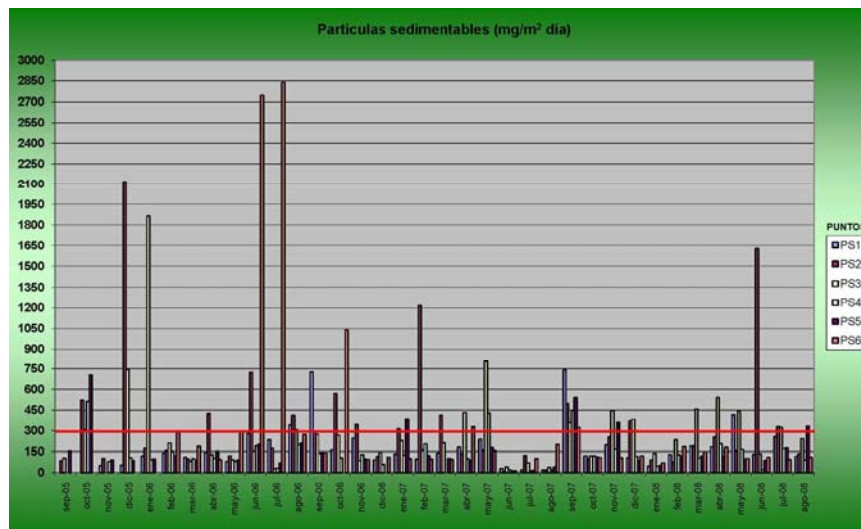
Figura 9. Registro de valores de partículas sedimentables

De los resultados obtenidos en las sucesivas campañas de medición realizadas hasta la fecha se desprende que, tan solo algunas de las estaciones que controlan el parámetro partículas sedimentables, han superado, de forma puntual, el valor imperativo que recoge la normativa de aplicación (ver Figura 8), no ofreciendo valores anómalos ni en el

seguimiento de las partículas en suspensión ni los desarrollados para determinar la calidad sonora. La aparición de estas incidencias ha coincidido con los movimientos de tierra de mayor relevancia (mayo-junio de 2.007), algo lógico si se tiene presente la envergadura de las obras que se están desarrollando. Estas situaciones implicaron la potenciación y puesta en marcha de determinadas medidas correctoras que se están aplicando respecto a esta variable, como los riegos de caminos, el control de velocidad de la maquinaria, etc.

No obstante, no todos los registros que superaron el valor imperativo tuvieron su origen en las obras de construcción de la nueva esclusa. Así, algunos de éstos, tienen su origen en causas naturales como el llamado “efecto de lavado atmosférico”, hecho que suele estar ligado a episodios de avenidas relativamente importantes (octubre de 2.006 y febrero 2.007), o como las denominadas “tormentas saharianas”, importantes nubes de polvo procedentes del norte de África y que vienen cargadas de partículas en suspensión (junio de 2.008).

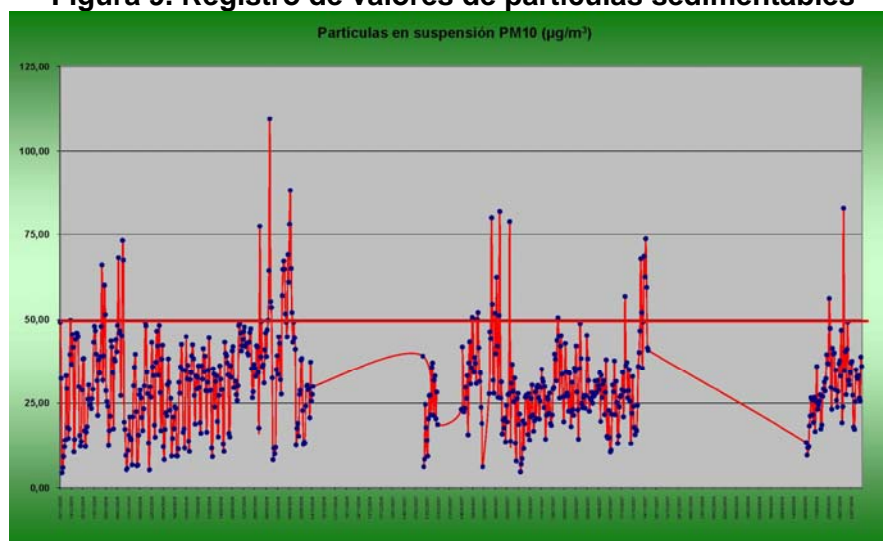
Figura 10. Registro de valores de partículas en suspensión

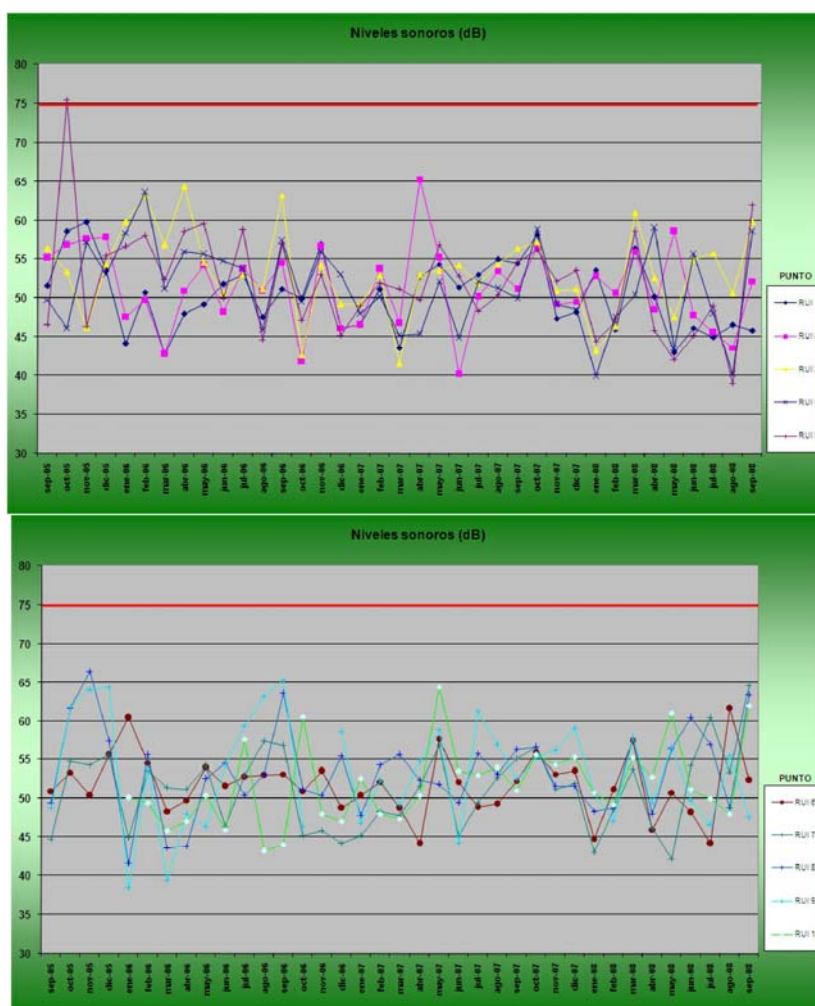
Figuras 11.1 y 11.2. Registro de valores de calidad sonora

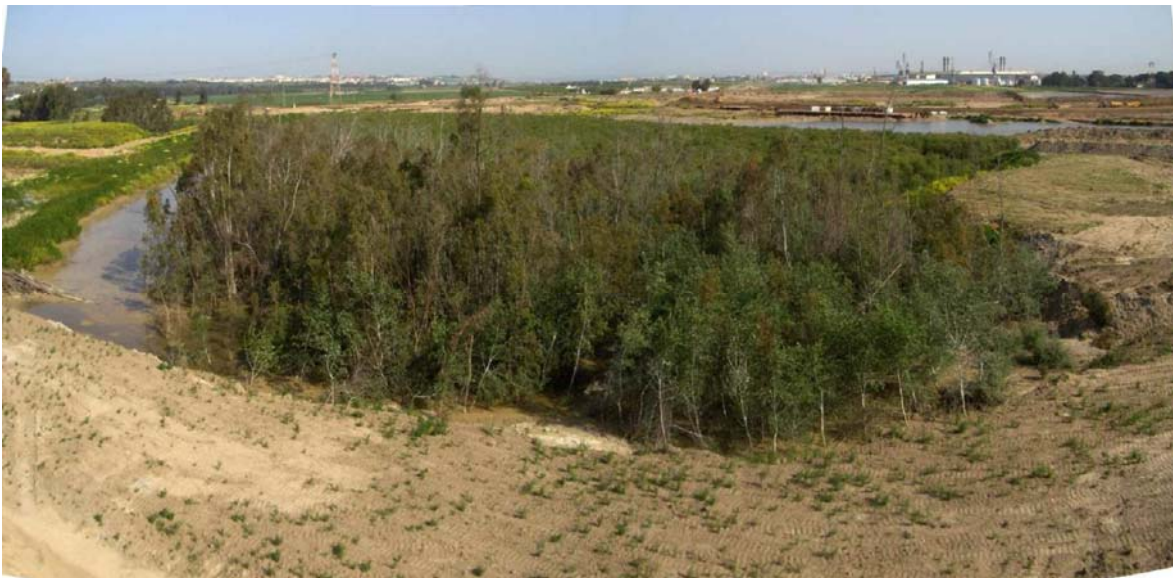
Figura 12. Tarajal conservado dentro de la zona de obras

especies vegetales presentes en el tramo en cuestión sino por albergar la mayor parte de los nidos de rapaces que se reprodujeron en el lugar, concretamente uno de busardo ratonero (*Buteo buteo*) y dos de milanos negros (*Milvus migrans*). Otro ejemplo digno de ser comentado es la conservación de la zona de tarajes localizada en la zona central del recinto de obra. Al igual que en el caso anterior, el proyecto original contemplaba su desbroce ya que se tenía proyectada como vaciadero. Sin embargo, gracias a la colaboración de todos los entes que participan en el proyecto, constructora, asistencia técnica y ambiental y la misma Autoridad Portuaria de Sevilla, se han podido conservar aproximadamente unos 150.000 pies, haciendo compatible su uso como vaciadero con la conservación de este bosque monoespecífico.

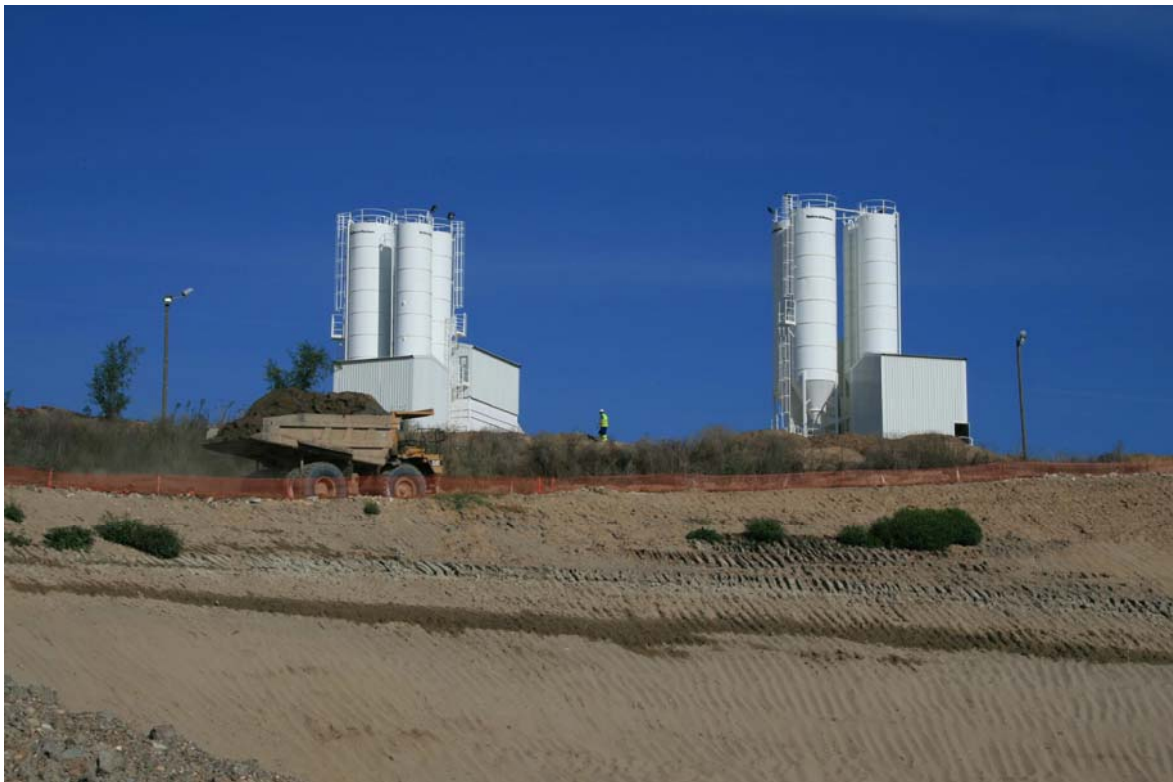
Figura 15. Plantas de hormigón

Visto esto, cuando llegó el momento de instalar las dos plantas de hormigón, focos potencialmente contaminadores de la atmósfera, se planteó la puesta en marcha de una serie de medidas de pre-alerta adicionales debido a que los efectos de éstas podrían verse acumulados a los ya monitorizados en la zona. Para ello, en primer lugar se realizó una inspección de ambas plantas a fin de comprobar de primera mano los elementos de protección medioambiental con los que contaban estas instalaciones. Así, se inspeccionó y comprobó la existencia y correcto funcionamiento de los siguientes elementos:

- Los filtros de mangas previstos en los aireadores de los silos para reducir la generación de polvo en suspensión durante la carga de cemento están correctamente colocados en su lugar y operativos.
- Las cintas transportadoras de áridos cuentan, en toda su longitud, con su capota correspondiente de material sintético para evitar la resuspensión y emisión de partículas provenientes de los áridos en el momento de ser transportados hasta la amasadora.
- Previsión de un sistema de regado por aspersion de los áridos acopiados a pie de fábrica, mediante una red de tuberías que cubrirán todas las áreas de acopios de áridos.

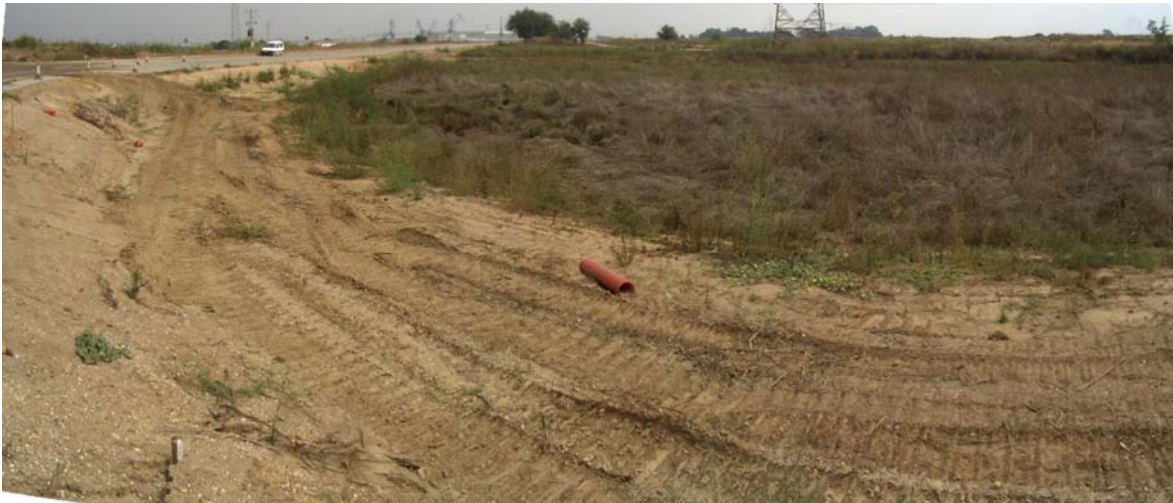
Figura 16. Zona a restaurar entre los viales del ferrocarril y que ofrecerá acceso a la esclusa

Los motivos que hacen de esta restauración algo singular son dos fundamentalmente. El primero de ellos radica en el hecho de acometer las labores de restauración a medida que se van finalizando las actuaciones sobre cada uno de los sectores implicados. Es decir, lo que se intenta es minimizar al máximo el tiempo que transcurre entre la alteración y la restauración, haciendo que las cicatrices ocasionadas por las labores de construcción, en este caso concreto, de los viales de acceso y el ferrocarril desaparezcan lo antes posible. Con ello, se logra que la manifestación de determinados procesos sobre variables ambientales tan relevantes como el propio suelo sea la mínima posible, reduciendo los efectos que su presencia prolongada puede llegar a generar si no se actúa de forma rápida y eficaz, como la pérdida del perfil fértil del mismo debido a escorrentías, meteorización química o mecánica o el arrastre eólico que puede sufrir.
